18-01 Fideris, Sanierung Reformierte Kirche  
Konzept/Machbarkeitsstudie

**Sondage 1 (Chor) und 5 (Lager)**

Sondagen 2, 3 und 4 (Schiff)

## Decke und Dachkonstruktion

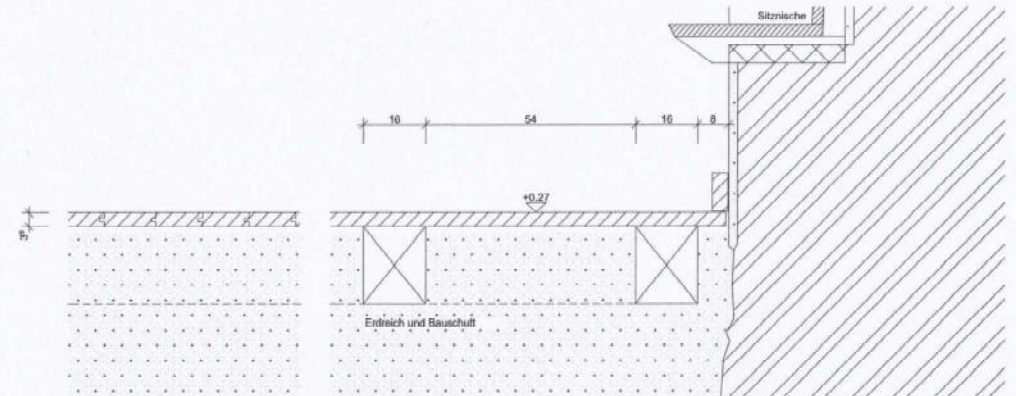
heutiger Zustand

- vom Archäologischen Dienst wird abgeklärt, ob und wie der Chor untersucht wird;
- der Bauschutt (abgeschlagener Putz) muss ausgehoben werden, damit der Riemenboden unterlüftet werden kann;
- die Massnahme ist im Chor wie auch im Lageraum notwendig;
- turnseitig (Norden) werden die Lüftungslöcher mechanisch ergänzt (saugen), damit die Luftzirkulation nötigenfalls unterstützt wird.

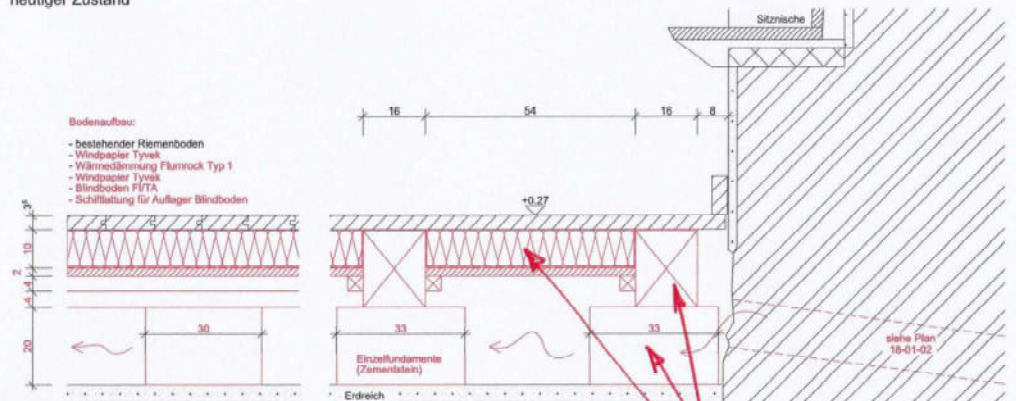
Sanierungsmassnahme (künftiger Zustand)

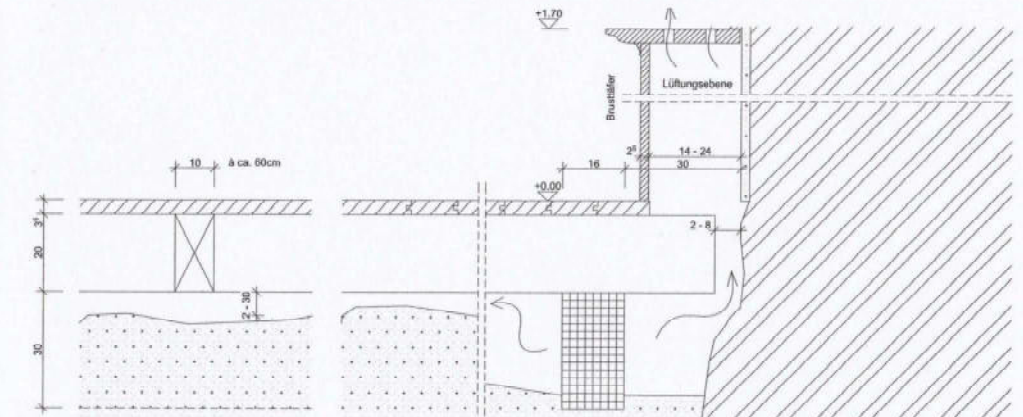
heutiger Zustand

- die Lüftungsbohrungen durch die Aussenwand bringen Luft unter den Kirchenboden und transportieren die Feuchtigkeit nach aussen;
- das heutige Geruchproblem wird nicht direkt nachgelassen;
- es kann gut sein, dass tote Tiere im Bodenraum verendet sind und die Geschmacksemissionen verstärken;
- da die Hohlräume im Boden und Brüstständer (Wand bis auf eine Höhe von 1,70m) verbunden sind, kann der Geschmack auch nach der Sanierung in den Kirchenraum gelangen. Die Entkopplung der Lüftungsebene erscheint uns unverhältnismässig, da doppelt so viele Löcher in die Aussenwand gebohrt werden müssten und das Restrisiko als gering eingeschätzt wird;
- die Geruchspartikel lagern sich in den Poren des Verputzes in den Wänden wie auch in der Decke ab. Damit der Geschmack vollständig eliminiert werden kann, muss der Kircheninnenraum gestrichen/gekalkt werden (Massnahmen am Putz sind noch zu klären).

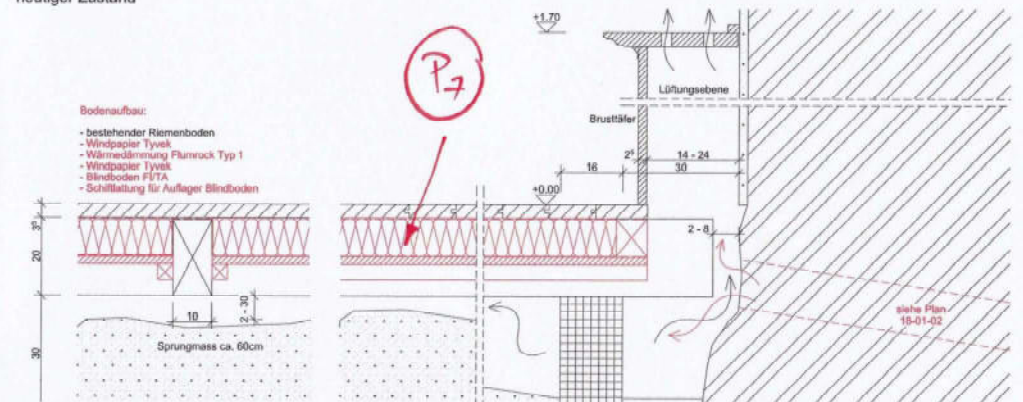
Sanierungsmassnahme (künftiger Zustand)

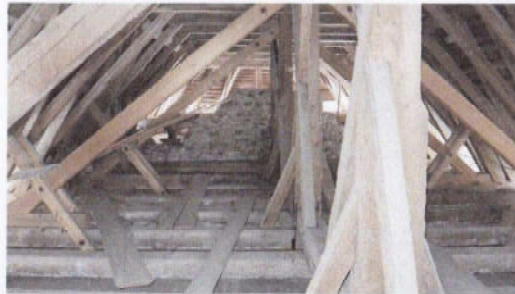
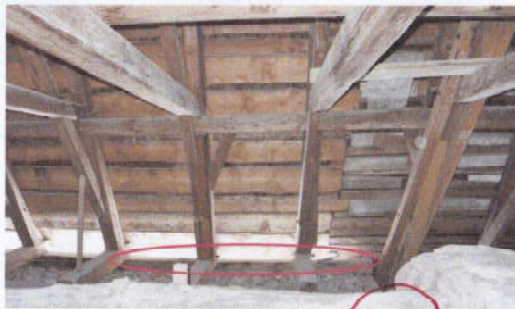
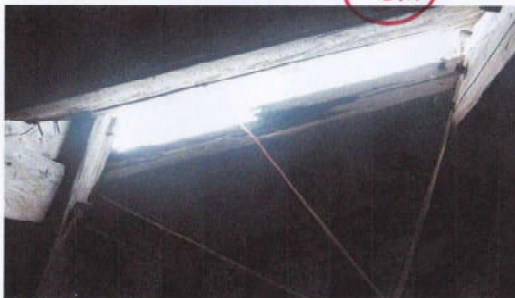
- Schwelle der Dachkonstruktion**
- Dämmung der Decke über dem Kirchenschiff (zwischen die Balken);
  - damit der Dachraum weiterhin begehbar werden kann, werden im Bereich der Gehlinie Bretter auf die Balkenlage montiert;
  - Die Schwellen der Dachkonstruktion im Bereich des Chores müssen an drei Stellen ersetzt werden;
